Caracterización de patologías asociadas a la acción de especies vegetales en una vía del occidente de la sabana de Bogotá

JORGE ARTURO PINEDA-JAIMES¹
CAROL ANDREA MURILLO-FEO²
JULIO ESTEBAN COLMENARES³

Characterization of Pathologies Associated with the Action of Plant Species in a Road West of the Sabana de Bogotá

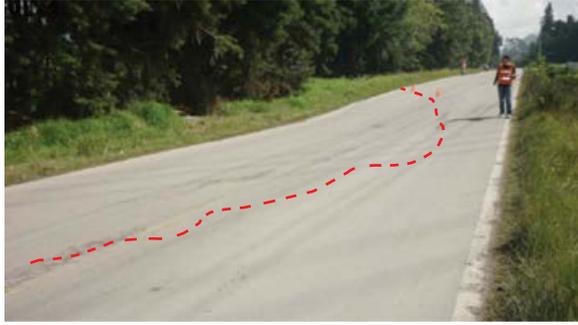
Figura 1. Deterioros en superficie asociados a la acción de barreras vivas, vía Siberia-Tenjo

Nota: la línea punteada delimita el área afectada por una fisura longitudinal y una depresión causada por la acción de los árboles adyacentes a la vía.
