Elementos atípicos y contaminación visual urbana en un sector de la zona centro de Bogotá

GABRIEL H. RIVERA C.¹

Atypical Elements and Urban Visual Pollution in Central Areas of Bogota

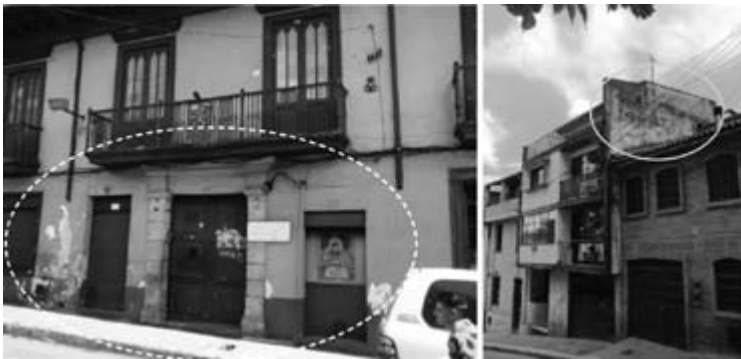
Figura 6. A) calle 11 entre carreras 5 y 6; B) calle 11 entre carreras 1 y 2

Superficies de fachada que presentan un aspecto de deterioro y de suciedad (figuras 6A y 6B).

Nota: características A: desprendimiento de la capa de pintura, carpintería del balcón corroída, suciedad; características B: muro medianero (culata) que presenta humedad y suciedad.

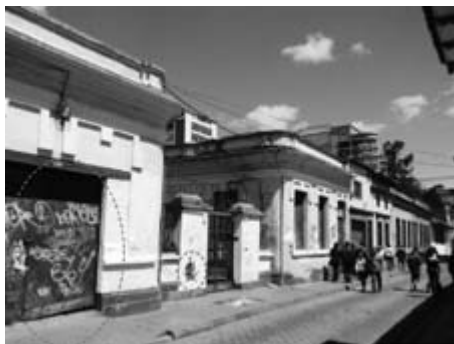
Figura 7. Carrera 2 entre calles 11-12

Mensajes escritos y dibujos no autorizados que por diferentes razones y autores anónimos se elaboran sobre cualquier parte de una fachada (figura 7).

Nota: escritura tipo grafiti sobre el portón y el muro.

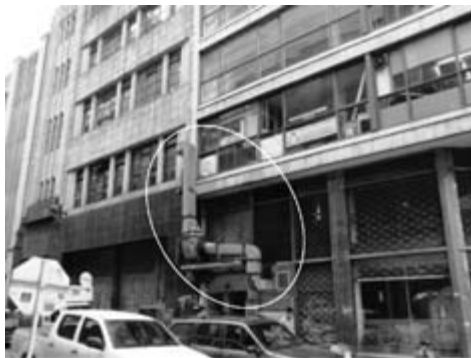
Figura 8. Calle 13, carrera 9

Tuberías utilizadas para la extracción de gases, instaladas por fuera de la edificación y sobrepuestas a la superficie de la fachada (figura 8).

Nota: ducto de chimenea de dimensiones desproporcionadas con respecto a la superficie del primer piso, instalación realizada sobre la fachada.

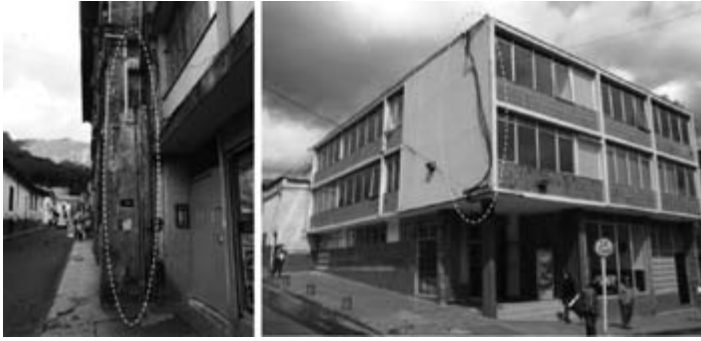
Figura 9. A) Calle 11 entre carreras 3 y 4, B) calle 11, carrera 3

Consiste en diferentes tipos de tuberías de diámetros pequeños que conducen por fuera del muro de la fachada cableados de telefonía, estructurado o energía (figuras 9A y 9B).

Nota: características A: mezcla de tubería y cableado sobre una superficie deteriorada; características B: cableado sobre el muro fachada en edificación recientemente remodelada.

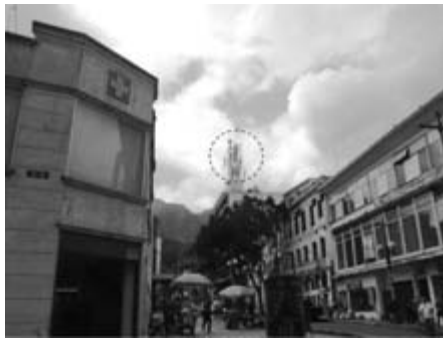
Figura 10. Calle 12, carrera 6

Acumulación de antenas de telecomunicaciones y objetos que cumplen funciones de soporte para estas (figura 10).

Nota: antenas de telefonía celular totalmente expuestas, instaladas sobre la cubierta del edificio.

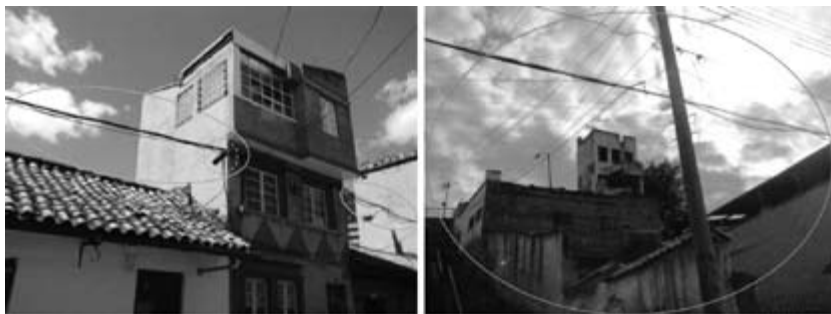
Figura 11. A) calle 13 entre carreras 1 y 2; B) calle 11, carrera 2

Es el cable que simplemente pasa de una edificación a otra, en algunos casos, atraviesa la calzada vehicular (figuras 11A y 11B).

Nota: características A: cableado para conducción de energía, adosado y entre edificaciones; características B: cableado aéreo de energía suspendido entre postes.

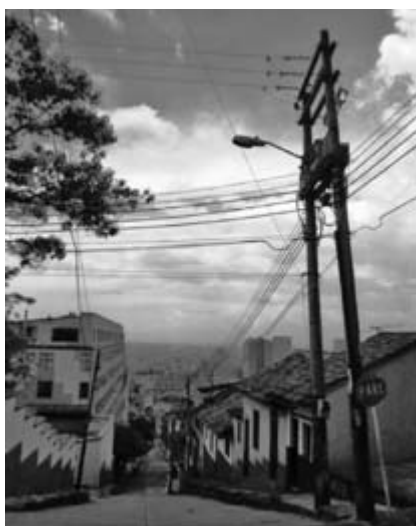
Figura 12. Postes saturados

Son los postes de soporte y donde converge el cableado de conducción de energía y en algunos casos, la instalación de un transformador (figura 12).

Nota: poste saturado por cableado aéreo de conducción.

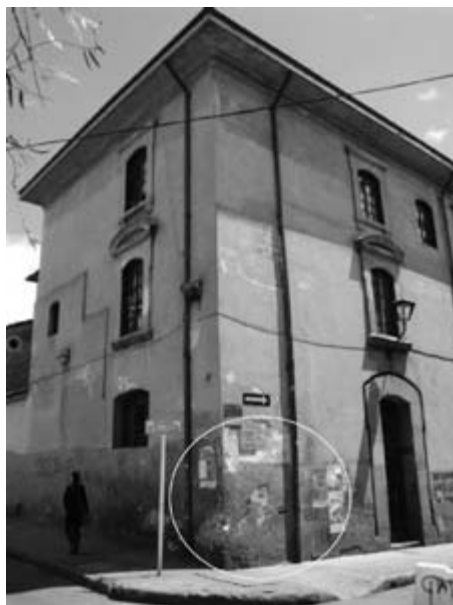
Figura 13. Calle 11, carrera 6

Corresponde a todo tipo de anuncios publicitarios informales, que son colocados sobre cualquier ventana o muro de fachada (figura 13).

Nota: afiches y propaganda en papel, pegados al muro.

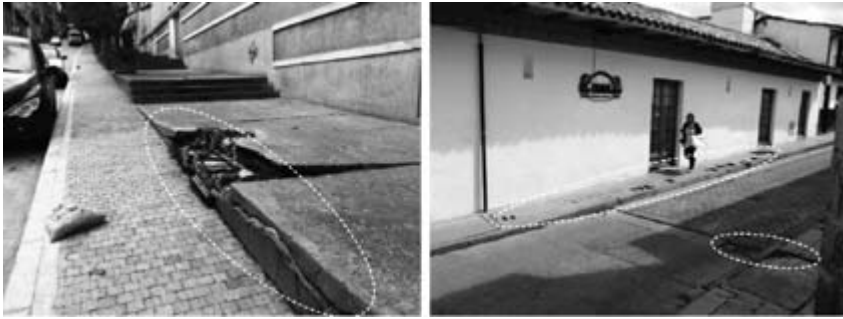
Figura 14. A) calle 11 entre carreras 1 y 2; B) carrera 2, calle 11

Superficies horizontales de andenes y calzadas vehiculares que presentan desprendimiento de material, convirtiéndose en lo que popularmente se designa como *huecos* (figuras 14A y 14B).

Nota: características A: andén afectado por las raíces de un árbol ya retirado; características B: desprendimiento del material de acabado del andén.

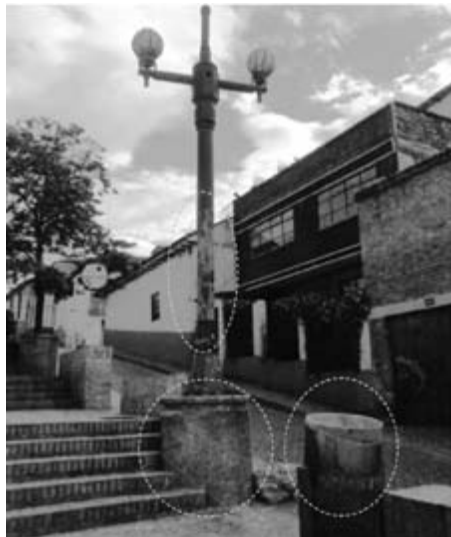
Figura 15. Carrera 2 entre calles 9 y 10

Son objetos propiedad de la ciudad como postes de alumbrado público, bancas, armarios telefónicos y objetos autorizados (mogadores publicitarios), entre otros, que presentan deterioro (figura 15).

Nota: poste de alumbrado público con avisos pegados y la base de soporte sin limpieza.

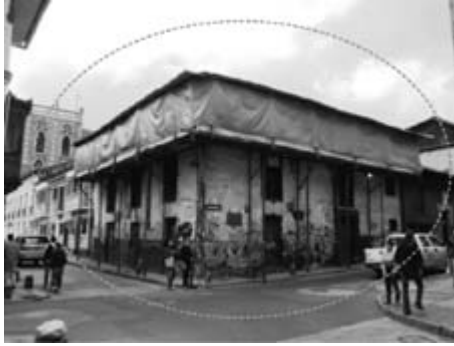
Figura 16. Carrera 4, calle 12

Comprende las obras provisionales y preliminares que se hacen para la intervención de una edificación, pero que por su permanencia y dado lo provisional de los materiales se deterioran (figura 16).

Nota: edificación en proceso de remodelación, con muros deteriorados y sucios, los materiales provisionales del cerramiento han permanecido más de lo necesario a la intemperie.

Se confirma la saturación y sobresaturación a la que es sometido el espacio urbano por la aparición de elementos atípicos, como en el caso del cerramiento provisional, elemento atípico 11, caso en el que se puede apreciar lo verdaderamente desagradable de este tipo de construcciones.

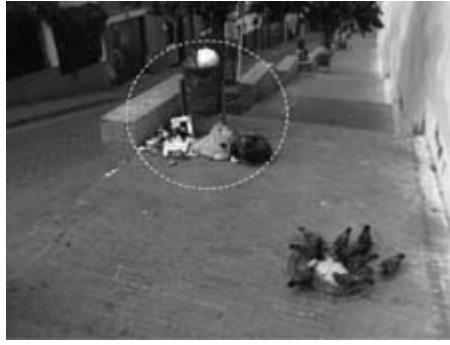
Figura 17. Carrera 2 entre calles 10 y 11

Aunque este problema depende del operador en cuanto a la recolección, se ha identificado porque la no recolección a tiempo genera permanencia; también se observa una falta de limpieza en estos puntos, lo que genera un aspecto visualmente desagradable (figura 17).

Nota: recipiente para residuos, con bolsas extra por fuera y superficie de piso sin limpieza.
Fuente: elaboración propia.

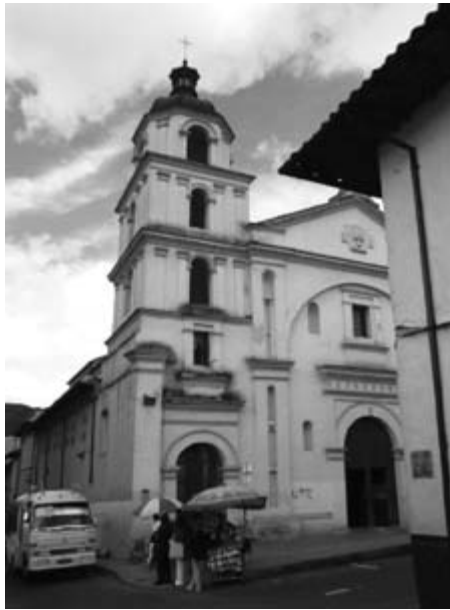
Figura 18. Calle 11, carrera 4

Igual que el elemento anterior, las ventas ambulantes dependen de otro organismo de control, pero en la medida en que lo visual y su concentración es exagerado e invasivo, termina desvirtuando y obstruyendo la visual sobre el espacio público o sobre las edificaciones aledañas (figura 18).

Nota: venta ambulante sobre el andén y frente a la fachada del edificio patrimonio arquitectónico.
Fuente: elaboración propia.

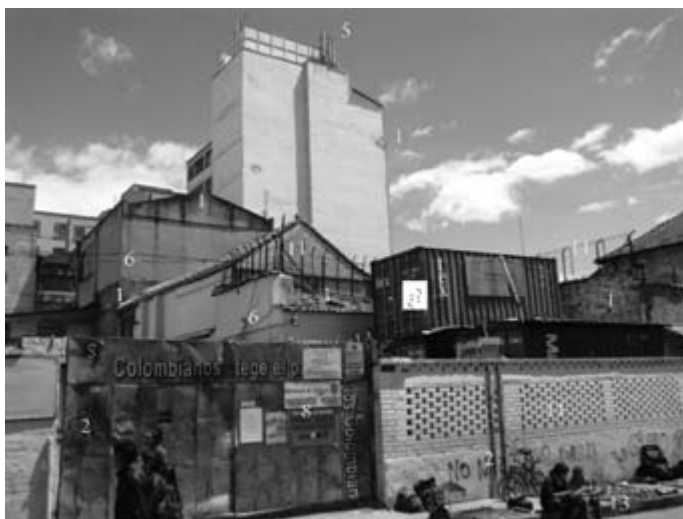
Figura 19. Calle 11 entre carrera 5 y 6, costado suroccidental

La imagen inferior (figura 19) sirve como ejemplo del caos que puede generar la aglomeración de elementos; en este caso el punto registrado se encuentra en el costado suroccidental de la calle 11 con carrera 6, un lugar en pleno centro histórico de la ciudad. Nótese que, de los 13 elementos identificados para este estudio, encontramos 7, contabilizándolos una sola vez. En este caso se aprecian otros que no estaban contemplados indicados con signos de interrogación (?), es el caso de los contenedores.

Nota: los números corresponden a los elementos típicos identificados en la tabla 3.
