Caracterización de patologías asociadas a la acción de especies vegetales en una vía del occidente de la sabana de Bogotá

JORGE ARTURO PINEDA-JAIMES¹
CAROL ANDREA MURILLO-FEO²
JULIO ESTEBAN COLMENARES³

Characterization of Pathologies Associated with the Action of Plant Species in a Road West of the Sabana de Bogotá

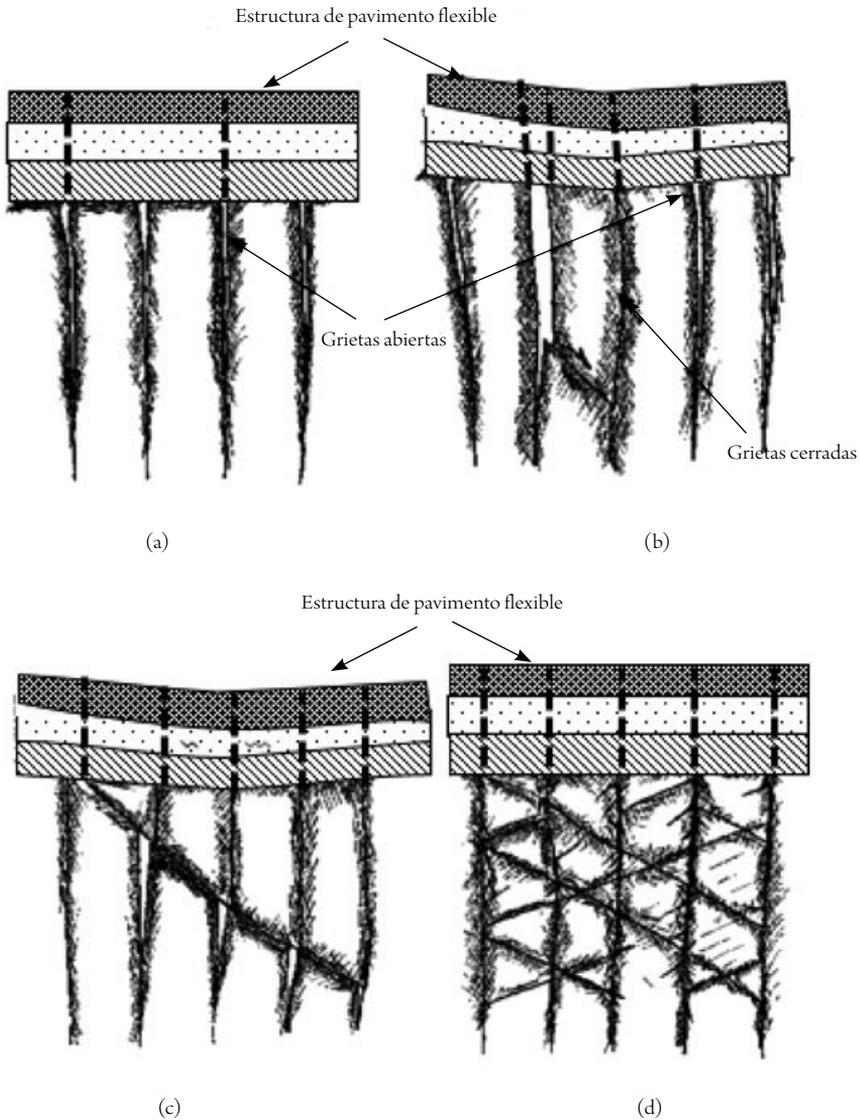
Figura 4. Mecanismos probables de falla en la subrasante arcillosa de la vía Siberia-Tenjo: a) condición inicial de fracturamiento de la subrasante y pérdida de continuidad, b) falla de una columna de suelo y deformación de la estructura de pavimento, c) falla por corte de varias columnas, deformación y ruptura de la estructura de pavimento, d) falla por corte de columnas intensamente fracturadas y ruptura del pavimento

En la figura 3 se observa que las raíces imponen en el subsuelo arcilloso un estado de desecación permanente con aumentos en la succión del agua de poros. En la figura 4, los mecanismos de falla probables han sido planteados conceptualmente a partir de las referencias mencionadas y de acuerdo con observaciones recientes en campo en escenarios similares, lo que involucra el desarrollo de grietas de tensión semiverticales asociadas al aumento de la succión por acción de las raíces (véase, por ejemplo, Gómez y Pérez, 2012; Roberts, Jackson y Smith, 2006). Los mecanismos de falla presentan las siguientes características generales:

- La estructura de pavimento presenta deformaciones considerables en forma de hundimientos de la capa de rodadura localizados en inmediaciones de árboles y arbustos. Se presentan también grietas longitudinales en superficie y patrones de media luna.

- La pérdida de continuidad del subsuelo asociado a la generación de grietas semiverticales empieza a desarrollarse tan pronto se llega a las arcillas y están presentes, en profundidad, hasta el nivel freático. Vesga, Caicedo y Mesa (2002) mencionan la formación de columnas de suelo de diferentes secciones transversales y profundidades. Estas columnas de suelo tendrían una forma en planta casi hexagonal, cuyo conjunto daría la apariencia de un “panal de abejas”.

- Las columnas de material arcilloso son muy susceptibles de fallar incluso bajo su propio peso, mediante las siguientes formas: falla por corte, fallas por pandeo de columnas de suelo muy esbeltas, fallas concomitantes asociadas al hecho hipotético de que las columnas se van recostando unas con otras y se cierran las grietas generadas previamente, pero se genera un hundimiento en la superficie del terreno. Estos mecanismos controlan la aparición de deformaciones irreversibles en las vías.

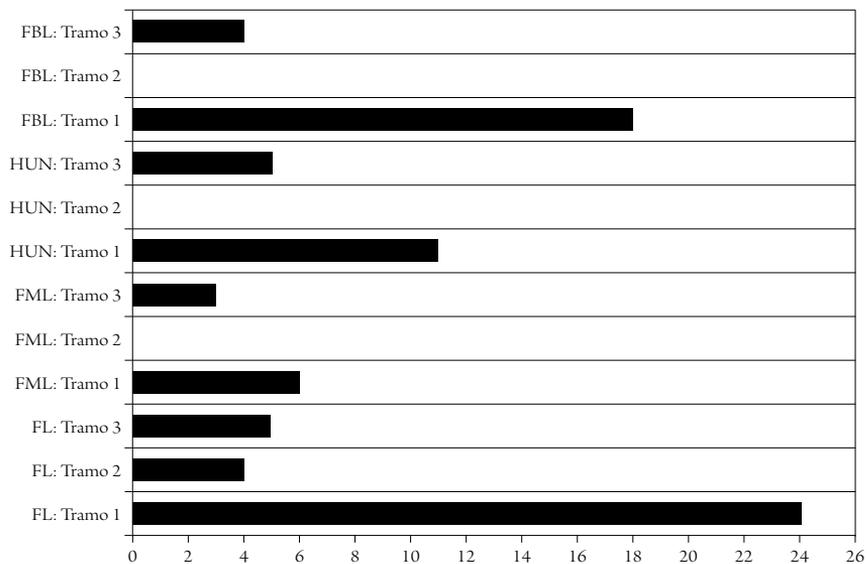
Figura 5. Frecuencias de las patologías asociadas al comportamiento volumétrico de la subrasante en los tramos estudiados en la vía Tenjo-Siberia

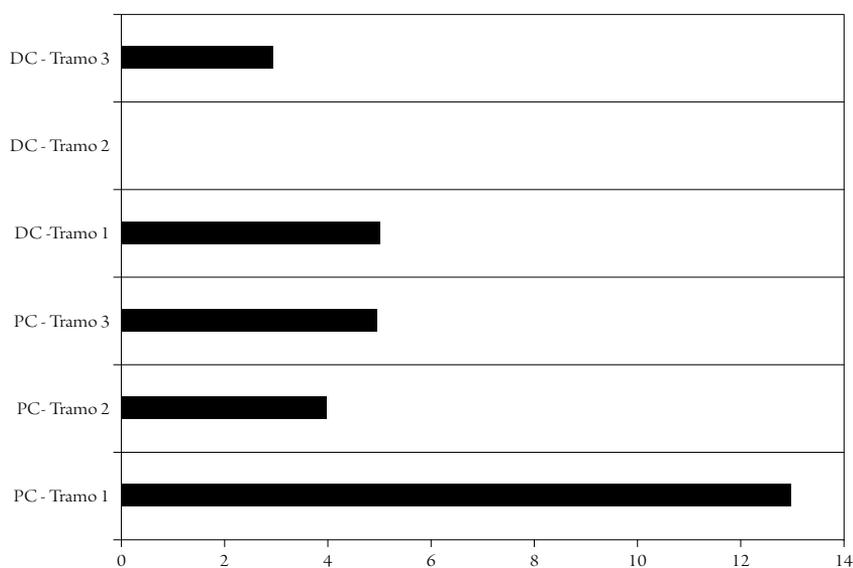
Figura 6. Frecuencias de daños secundarios de la carpeta asfáltica en los tramos estudiados en la vía Tenjo-Siberia

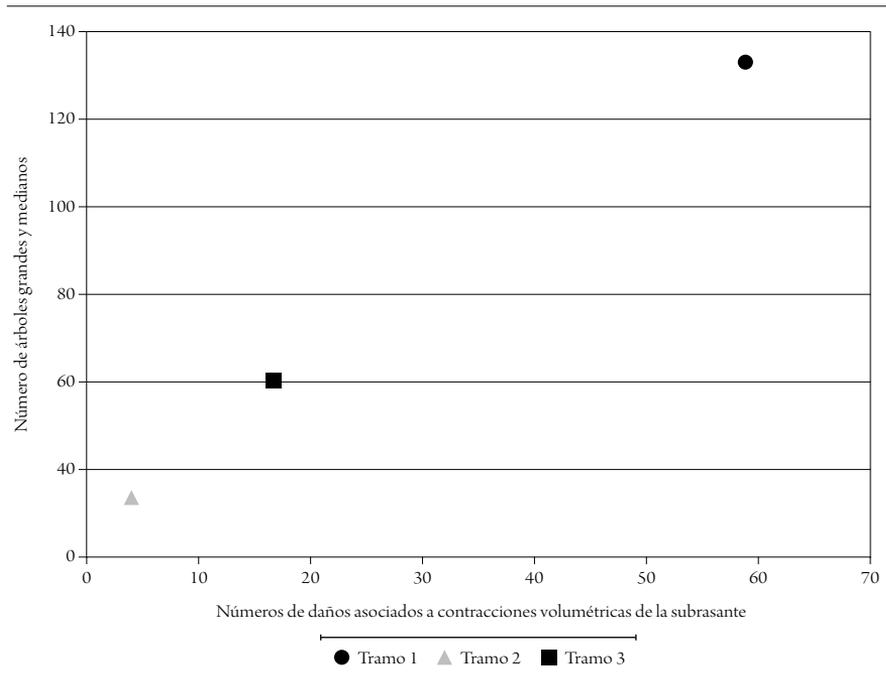
Figura 10. Relación entre el número de daños y de árboles grandes y medianos localizados en cada tramo

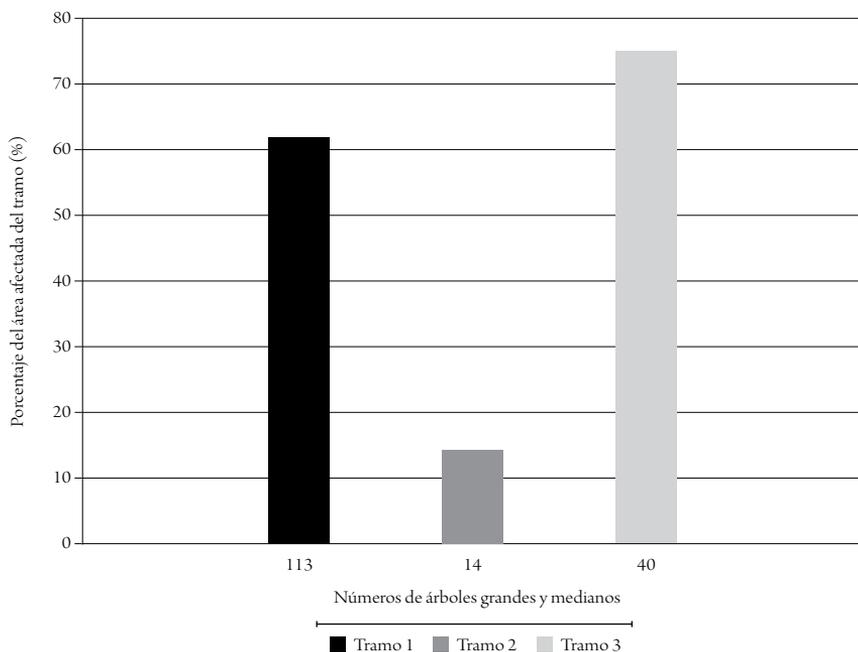
En la figura 11 se presenta el análisis comparativo de las áreas afectadas para los tramos estudiados. A pesar de que los tramos tienen longitudes diferentes, la relación entre la densidad de especies vegetales grandes y medianas con la aparición de deformaciones inadmisibles para la estructura de pavimento causada por la extracción de agua por efecto de las raíces es evidente. Las especies acacia japonesa, arrayán, acacia mimosa y eucalipto (*globulus* y *cinerea*) presentan raíces que se catalogan como superficiales e intrusivas (tablas 6 y 7), las cuales pueden alcanzar profundidades de hasta 2,0 m dentro del subsuelo que conforma la subrasante. Otras especies, como el ciprés, poseen raíces profundas que pueden alcanzar profundidades mayores. Dado que el consumo de agua depende fundamentalmente del tamaño de la especie; al parecer el hecho de que las especies sean o no foráneas no parece tener influencia en la aparición y desarrollo de patologías en los tramos de vía estudiados.

Figura 11. Porcentaje de área dañada a partir del reconocimiento de las patologías del tipo FL, FML, HUN y FBL en función del número de árboles grandes y medianos para los tramos analizados
